防草ブロック（中央分離帯ブロック）経年変化調査2回目

発注先 館林土木事務所
現場 122号バイパス工事
施工時期 2015年3月
撮影時期 2015年9月4日

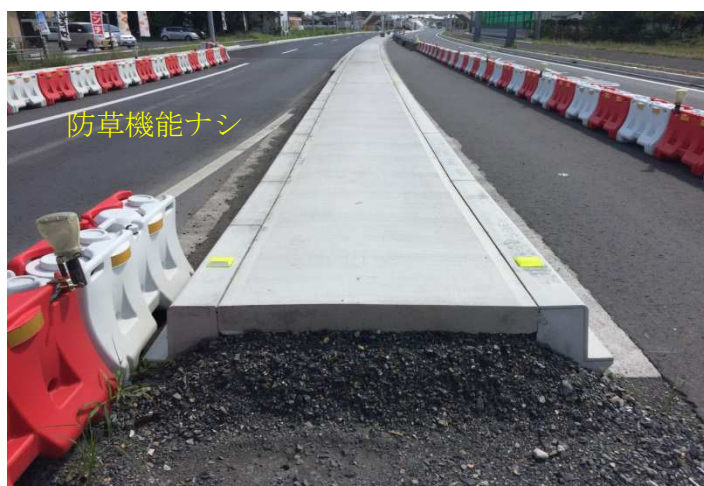
- ・ 施工後分離帯部状況
6ヶ月後状況防草ブロック
施工箇所は雑草なし

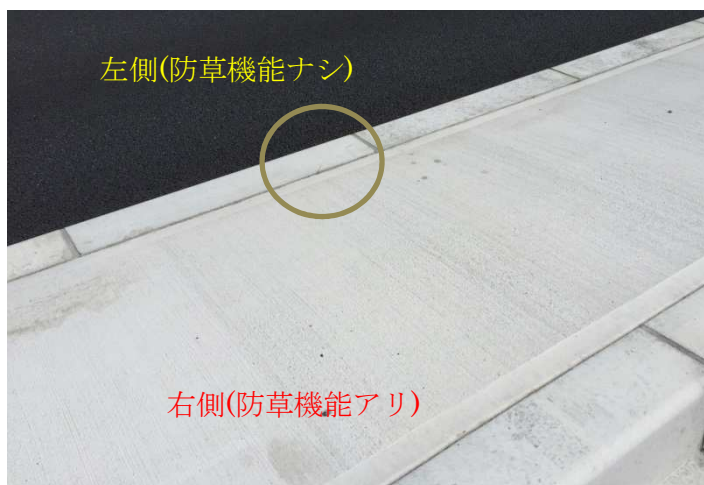
- ・ 雑草植生状況
経年変化6ヶ月後に於いて防草ブロックについては雑草はありませんが、防草機能なしの反対側では雑草が数か所生え始めておりました。
